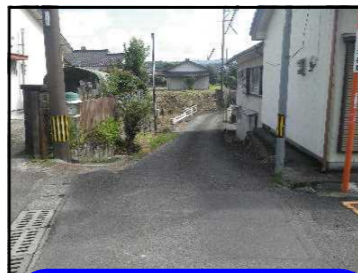
②築地の時計台辺り
集団登校集合場であるが、歩道がなく道が狭い。車通りが多く見通しも悪い。スピード車あり。

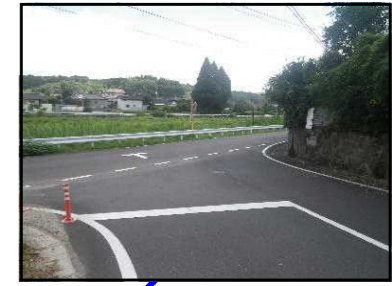
⑫宇都方面から旧国道268号線への三叉路
見通しが悪く道幅が狭い。速度超過の車が多く危険。

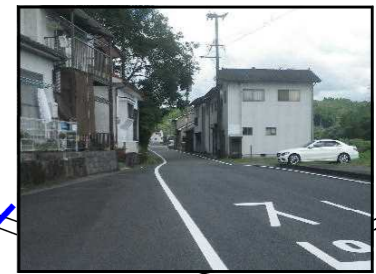
⑭湯之尾石油からYショップまでの道路
道幅が狭く歩道がないため、とても危険。バスやトラックが通り、スピード超過の車も多い。

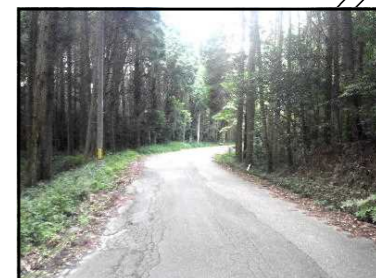
⑮Yショップから平沢津への道路
道幅が狭いカーブが多い山道。街灯が無い。スピードを出す車が多い。

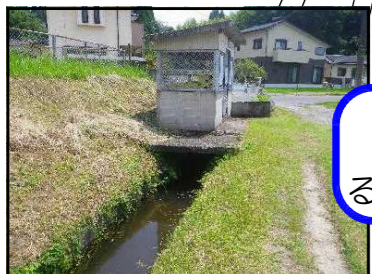
⑦こざえん市場前
ガードレールや柵はある。溝が大きく、蓋が無い。

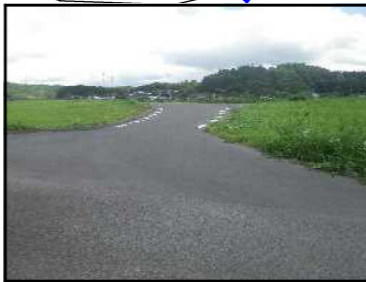
⑰川内川堤防道路
迂回路に使われ交通量がある。停止線や標識がなく、スピードが出ている車も見られる。

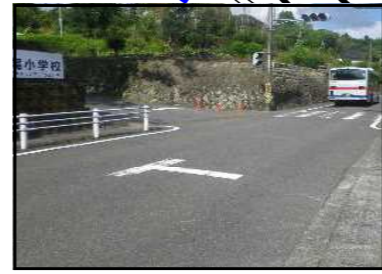
⑩郵便局前小学校出入口
市道への見通しが悪く、速度超過の車が多い。過去に児童が事故で亡くなっている。子どもたちが、坂の勢いで横断歩道に入ってくる。

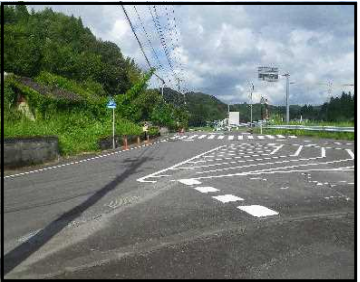
⑲堤防沿い
道路が盛り上がって、見通しが悪い。スピード車あり
