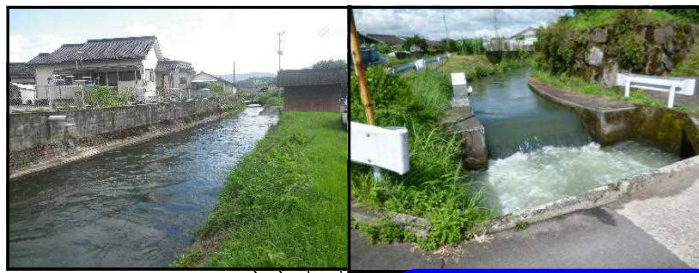
① 築地の用水路
水量が多く深い
が、柵やガードレールがない箇所が多い。

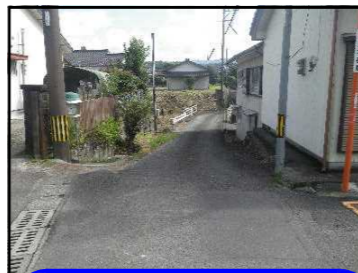
② 築地の時計台辺り
集団登校集合場であるが、歩道がなく道が狭い。車通りが多く見通しも悪い。スピード車あり。

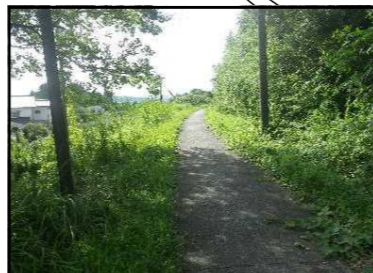
③ 線路跡の歩道
人通りが少なく死角が多い。夏は、ヘビが多く見られる。

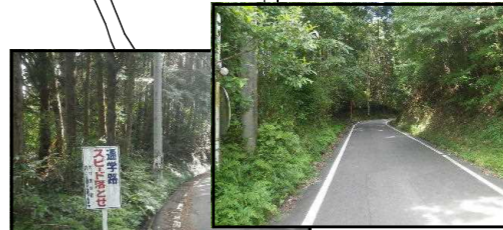
⑬ 宇都方面の道路
道幅は狭くカーブが多くて見通しが悪い。街灯もない。バイパスに抜ける細道に注意が必要。大型車やスピード違反の車が通り、出入り口危険。

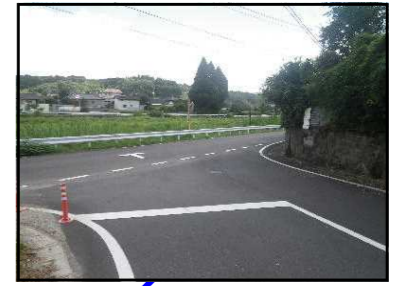
⑫ 宇都方面から旧国道268号線への三叉路
見通しが悪く道幅が狭い。速度超過の車が多く危険。

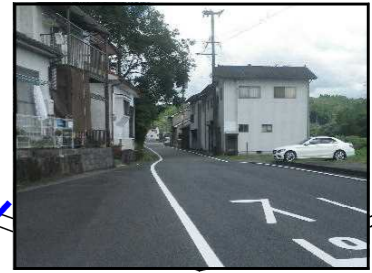
⑭ 湯之尾石油からYショップまでの道路
道幅が狭く歩道がないため、とても危険。バスやトラックが通り、スピード超過の車も多い。

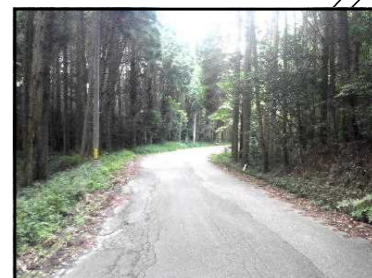
⑮ Yショップから平沢津への道路
道幅が狭いカーブが多い山道。街灯が無い。スピードを出す車が多い。

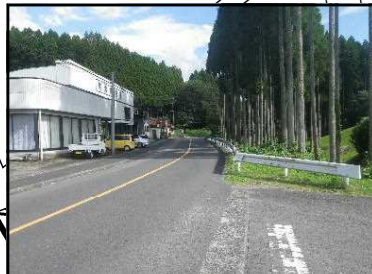
⑤ 湯之尾団地付近
湯之尾団地から大橋産業、ガラッパ荘へと続く道は速度超過の車が多い。側溝は金属製の柵があるが、雨天時水があふれて危険。

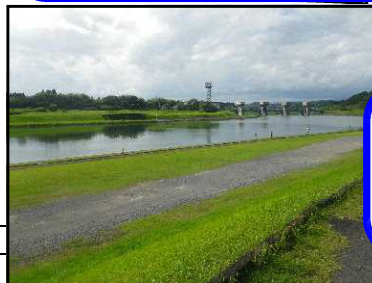
⑥ 川内川の川岸
立ち入り危険箇所には柵があるが、柵がない所もある。川が深い。

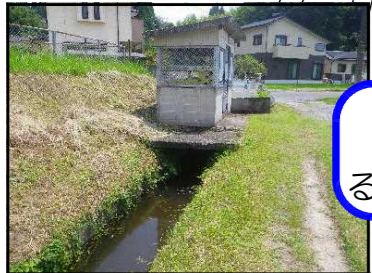
⑦ こざえん市場前
ガードレールや柵はある。溝が大きく、蓋が無い。

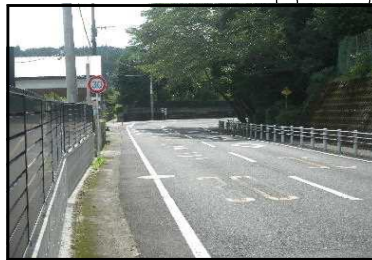
⑧ 湯之尾神社前
カーブになっていて見通しが悪い。30km制限道路だが、速度超過の車が多い。湯之尾神社内も暗くて危険。

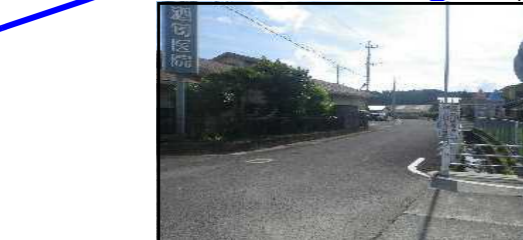
⑨ 湯之尾保育園周辺
保育園の送りと登校時間が重なる。車の間を抜けて歩いて行くこともあり危険。車どうしの接触事故あり。側溝も深く危険。

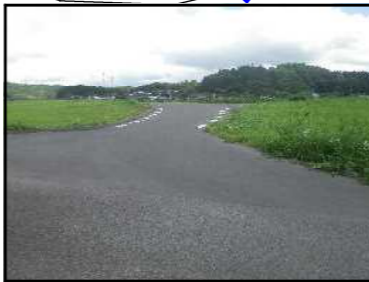
⑰ 川内川堤防道路
迂回路に使われ交通量がある。停止線や標識がなく、スピードが出ている車も見られる。

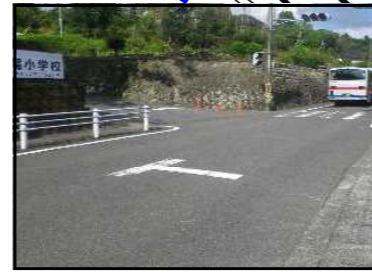
⑩ 郵便局前小学校出入口
市道への見通しが悪く、速度超過の車が多い。過去に児童が事故で亡くなっている。子どもたちが、坂の勢いで横断歩道に入ってくる。

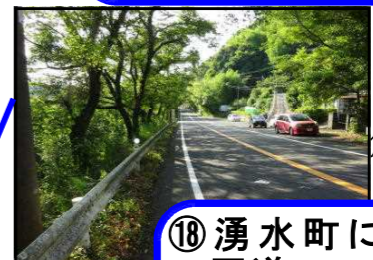
⑩ 湧水町に入る手前の国道
歩道やガードレールがない場所があり、大型車の通過時の風圧で児童がよろけたり、スピードを出している車が多い。

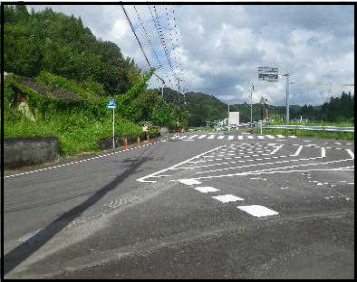
⑪ 湯之尾分団詰め所前
湯之尾新町からの三叉路と道路の盛り上がりで見通しが悪い。

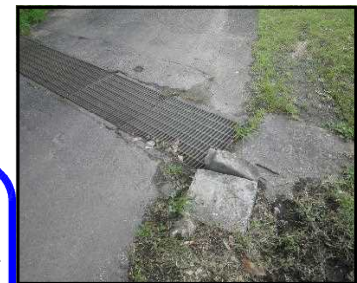
⑯ 国道から入ってすぐの道路
雨の日は草などがつまり、側溝から水があふれてくる。
