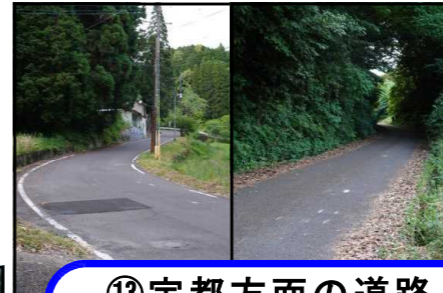
⑬宇都方面の道路  
道幅は狭くカーブが多くて見通しが悪い。街灯もない。バイパスに抜ける細道に注意が必要。大型車やスピード違反の車が通り、出入り口危険。

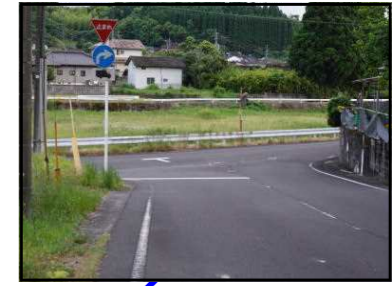
⑫宇都方面から旧国道268号線への三叉路  
見通しが悪く道幅が狭い。速度超過の車が多く危険。

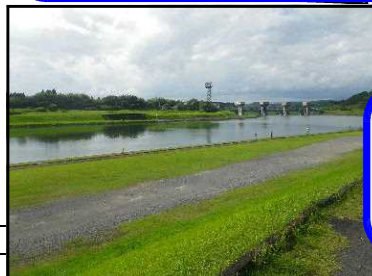
⑥川内川の川岸  
立ち入り危険箇所には柵があるが、柵がない所もある。川が深い。

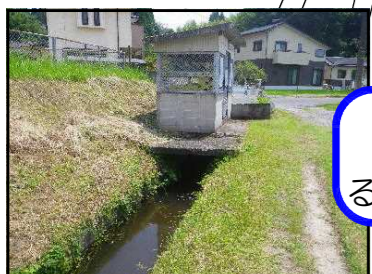
⑦こざえん市場前  
ガードレールや柵はある。溝が大きく、蓋が無い。

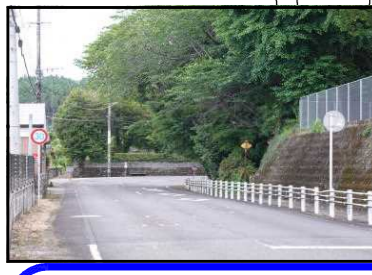
⑧湯之尾神社前  
カーブになっていて見通しが悪い。30km制限道路だが、速度超過の車が多い。湯之尾神社内も暗くて危険。

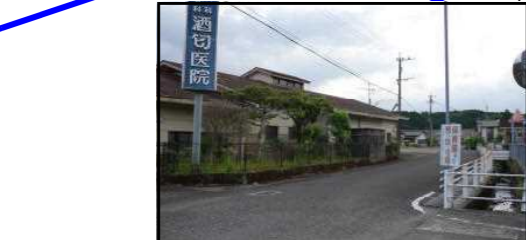
⑨湯之尾保育園周辺  
保育園の送りと登校時間が重なる。車の間を抜けて歩いて行くこともあり危険。車どうしの接触事故あり。側溝も深く危険。

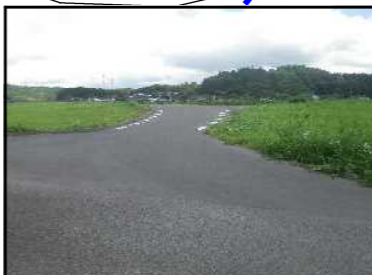
⑰川内川堤防道路  
迂回路に使われ交通量がある。停止線や標識がなく、スピードが出ている車も見られる。

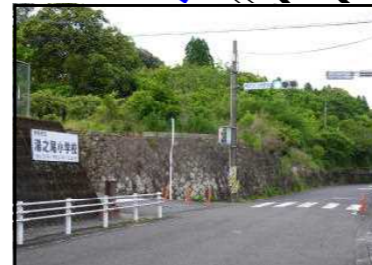
⑩郵便局前小学校出入口  
市道への見通しが悪く、速度超過の車が多い。過去に児童が事故で亡くなっている。子どもたちが、坂の勢いで横断歩道に入ってくる。

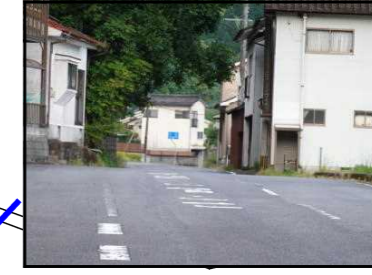
⑭湯之尾石油からYショップまでの道路  
道幅が狭く歩道がないため、とても危険。バスやトラックが通り、スピード超過の車も多い。

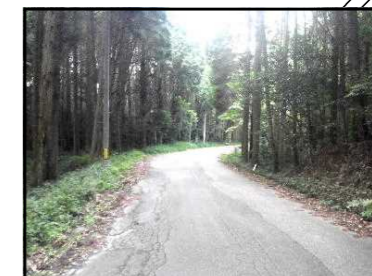
⑮Yショップから平沢津への道路  
道幅が狭いカーブが多い山道。街灯が無い。スピードを出す車が多い。

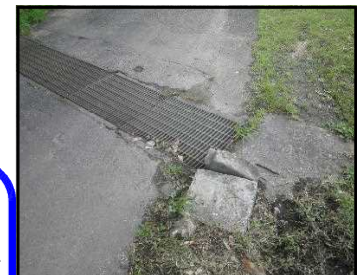
⑯国道から入ってすぐの道路  
雨の日は草などがつまり、側溝から水があふれてくる。
